התגוננות מזרמים תועים במבנים ותשתיות תת קרקעיים

לשכת המהנדסים

מהנדס חגי שושני

19 פברואר 2020

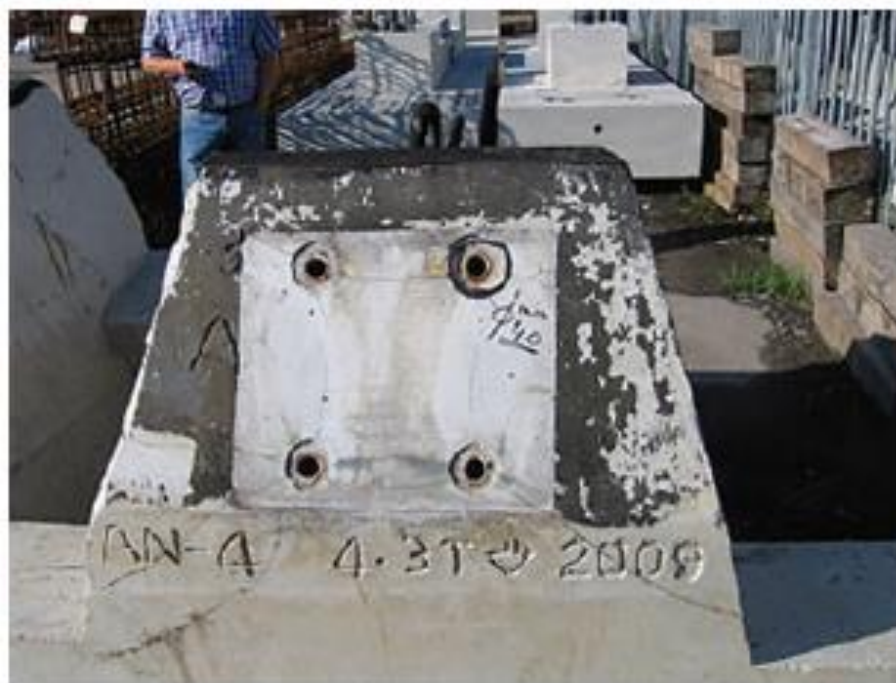
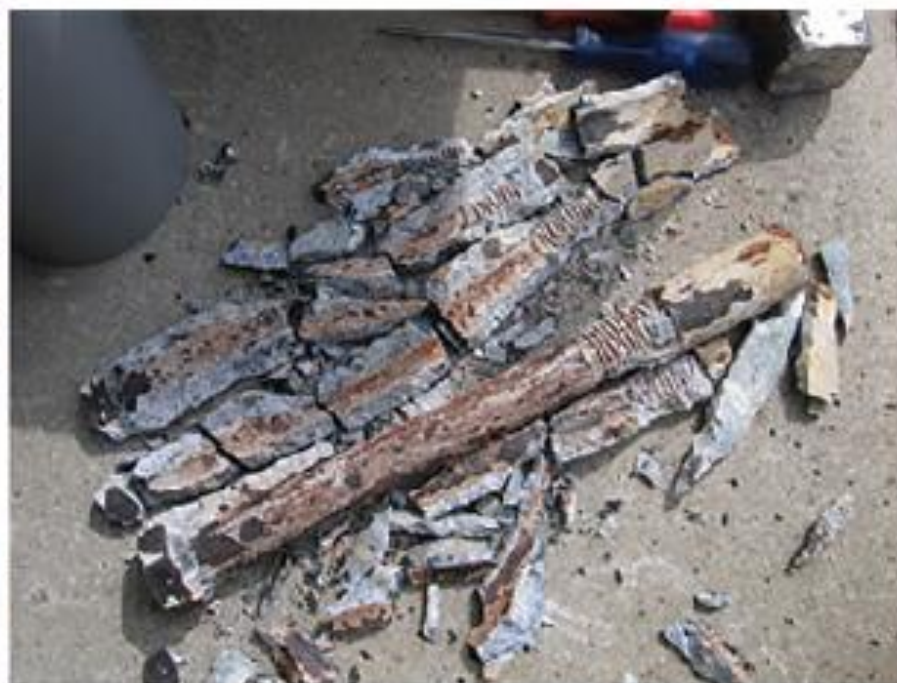
זרם תועה מגיע ליסודות וגורם לקורוזיה מואצת 1 אמפר מעכל כ-1 ק"ג ברזל בחודש

Figure 9: Damaged block due to the corrosion of anchor induced by stray current.

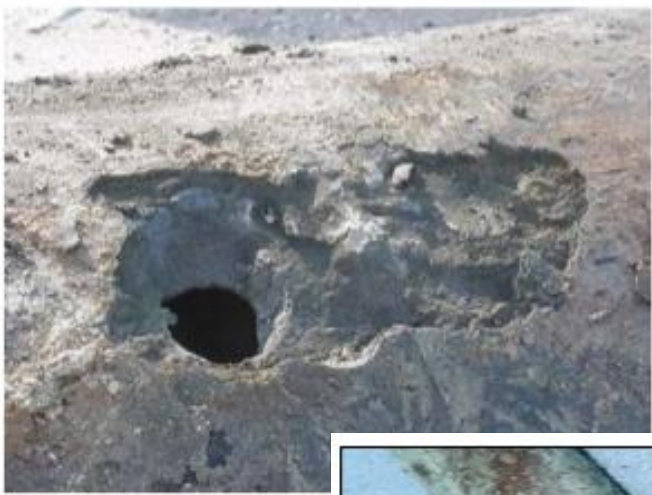
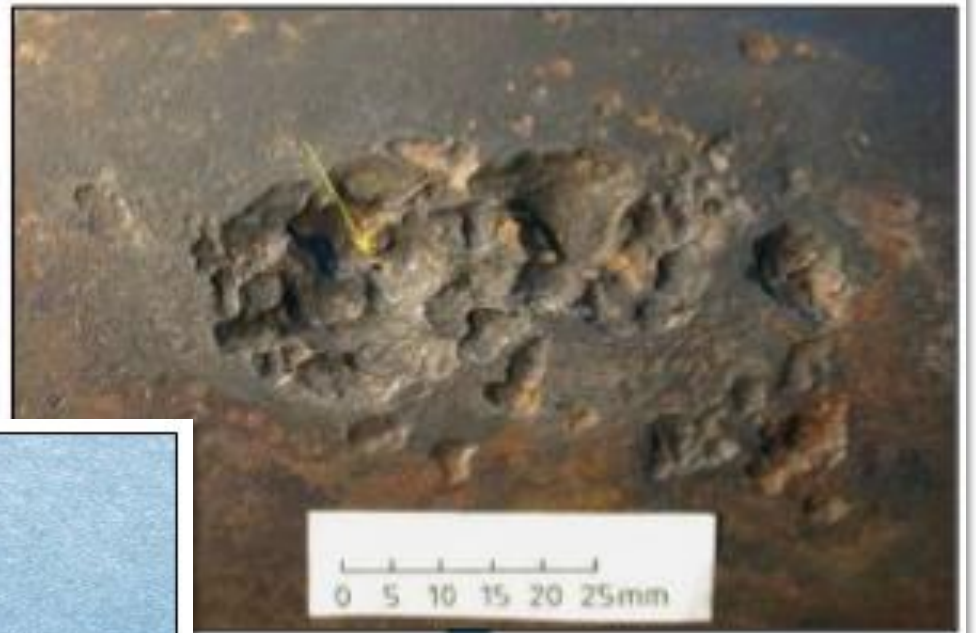
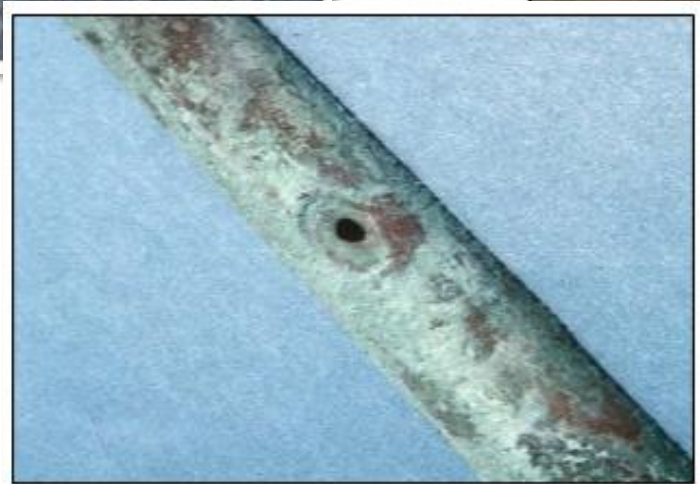
זרם תועה מגיע לתשתיות וגורם לקורוזיה מואצת 1 אמפר מחורר צינור ב-4 ימים

1 אמפר מעכל 1 ק"ג ברזל בחודש

מלבד אובדן ברזל, החלודה תתנפח פי 8 ותבקע את בטון, ציפוי, בידוד

Time-Varying Stray Current Discharged From Structure To Earth, 30% Duty Cycle	CORROSION DETERIORATION	
	STEEL PIPE	STEEL REINFORCING BAR
	1 Square Inch Having 0.25-Inch Wall Thickness, Complete Perforation	6-Inch Long Section of #4 Bar, 0.5-Inch Diameter, 50% Loss
1 Ampere	4.3 Days	10 Days
0.1 Ampere	43 Days	100 Days
0.01 Ampere	1.2 Years	2.8 Years
0.001 Ampere	12 Years	28 Years
0.0001 Ampere	120 Years	280 Years

FIGURE 3 – Stray Current Corrosion Deterioration Of Steel Structures

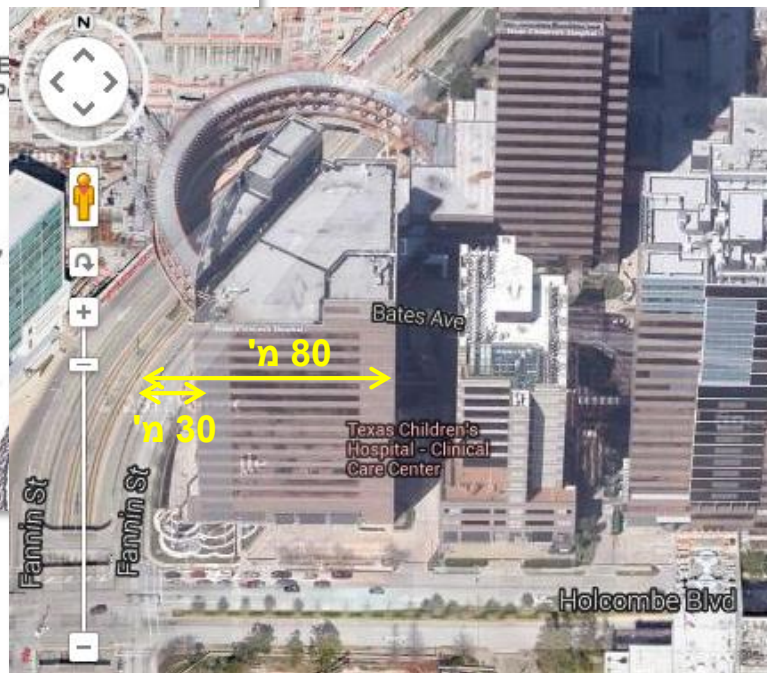
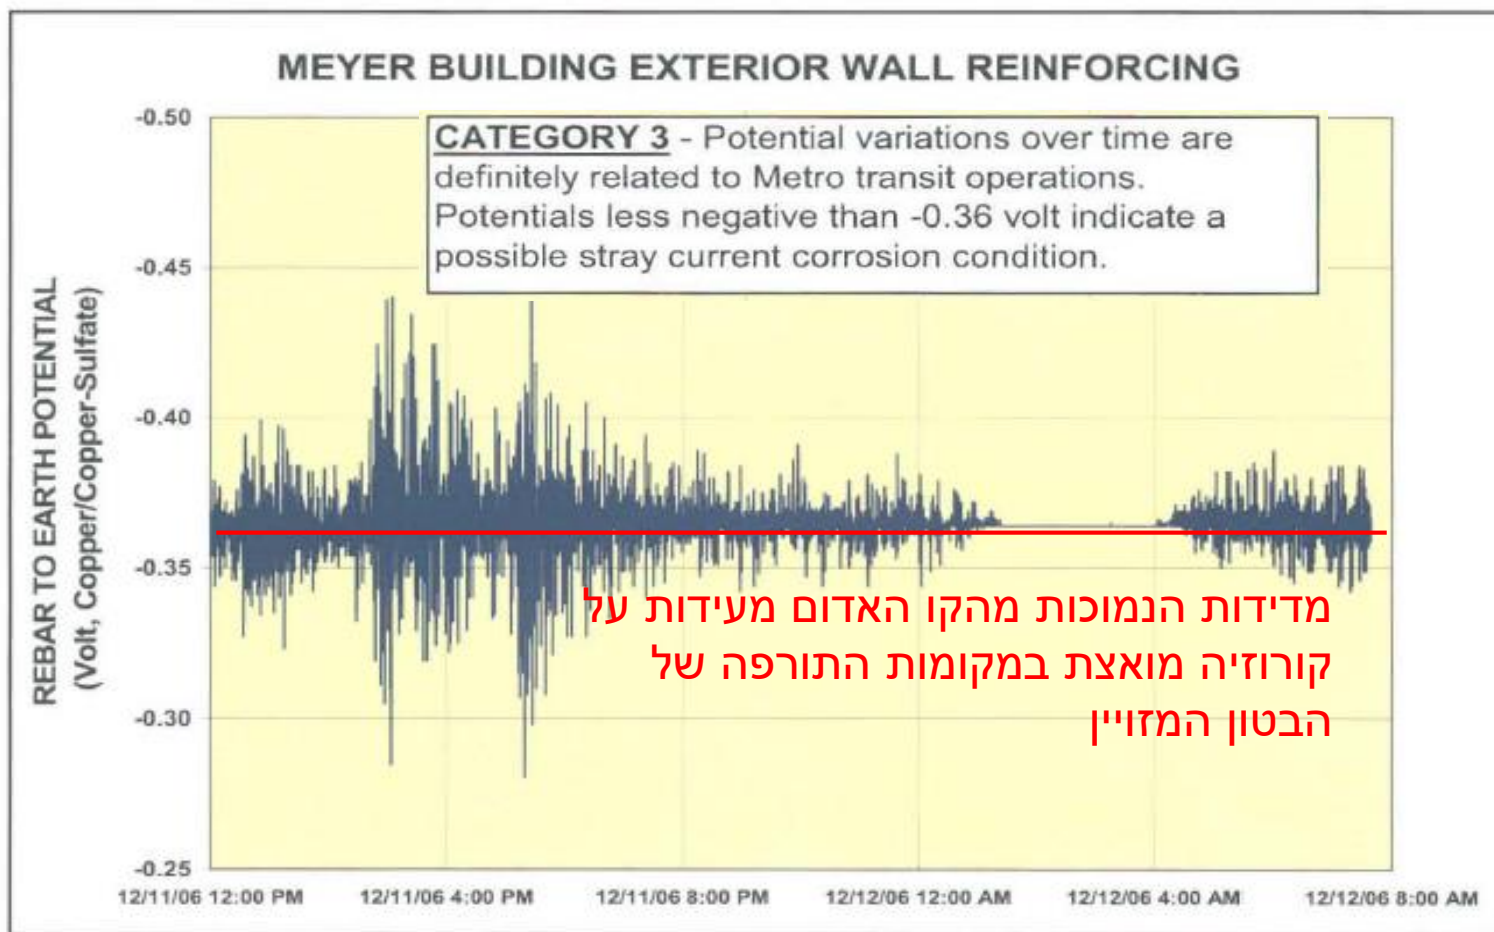
FIGURE 6 – Sample Stray Current Data, Significance Category 3

- מדידות מתח בין ברזל הזיון
- של בניין מאייר לבין האדמה
- המדידה נמשכה 24 שעות
- בכל מעבר רכבת נמדד
- גל זרם תועה

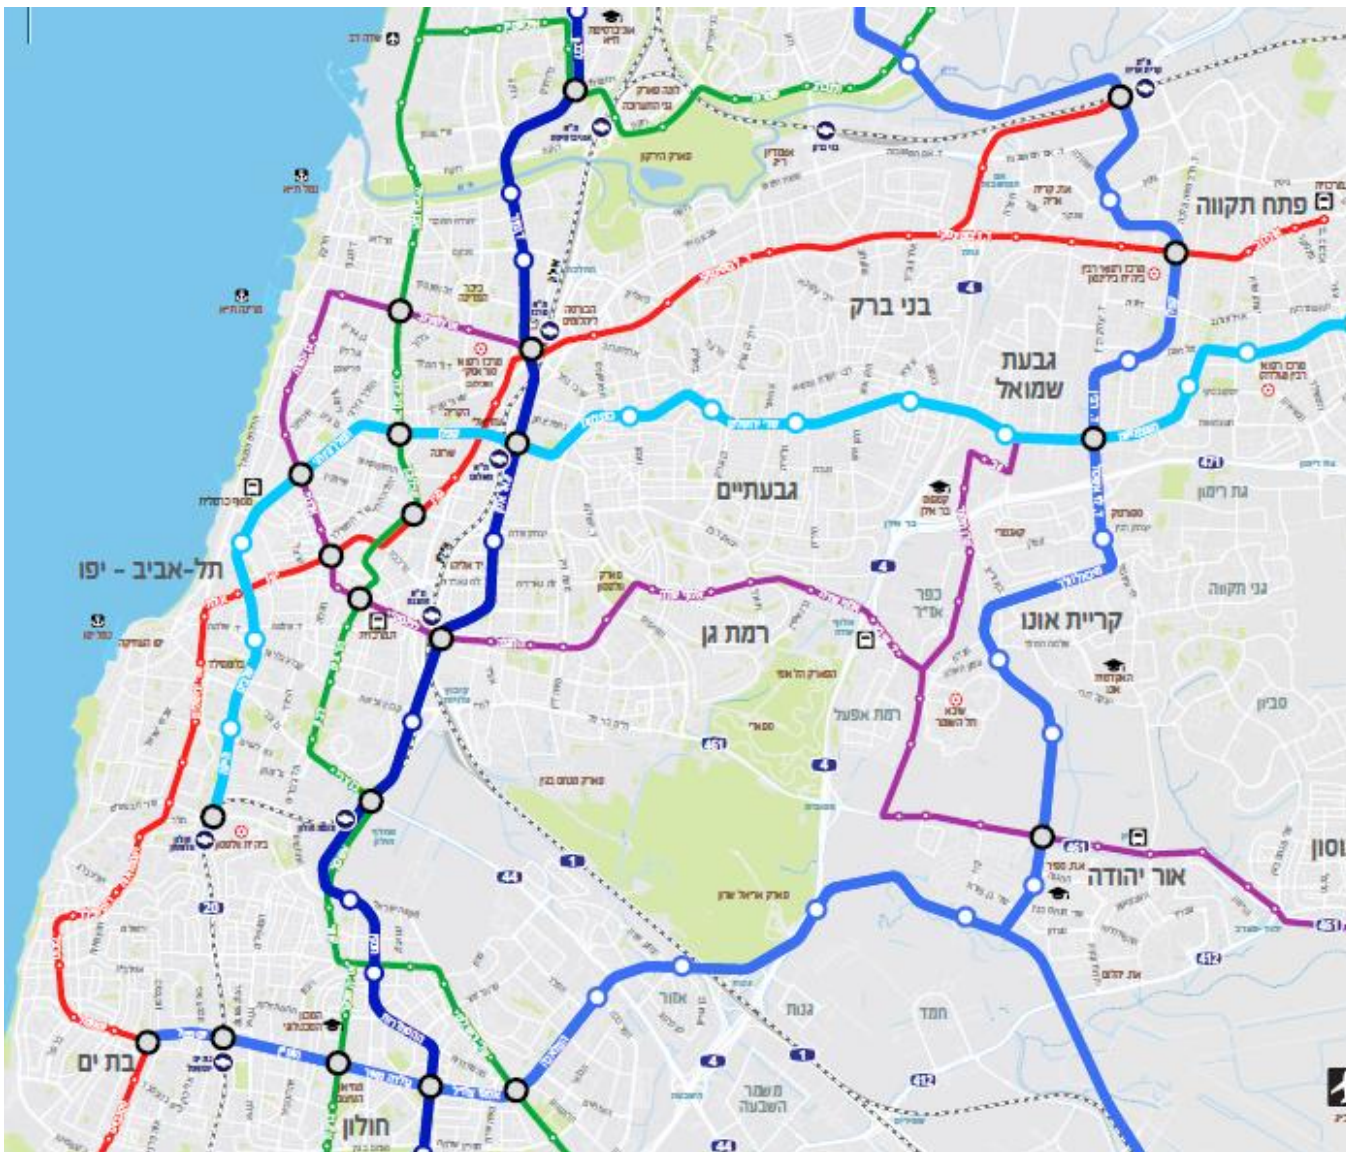
טווח הנזק של זרם תועה - גוש דן

המחשת טווח הסיכון מתוואי הרכבת הקלה, המטרו, ורכבת ישראל (הקו החשמלי)

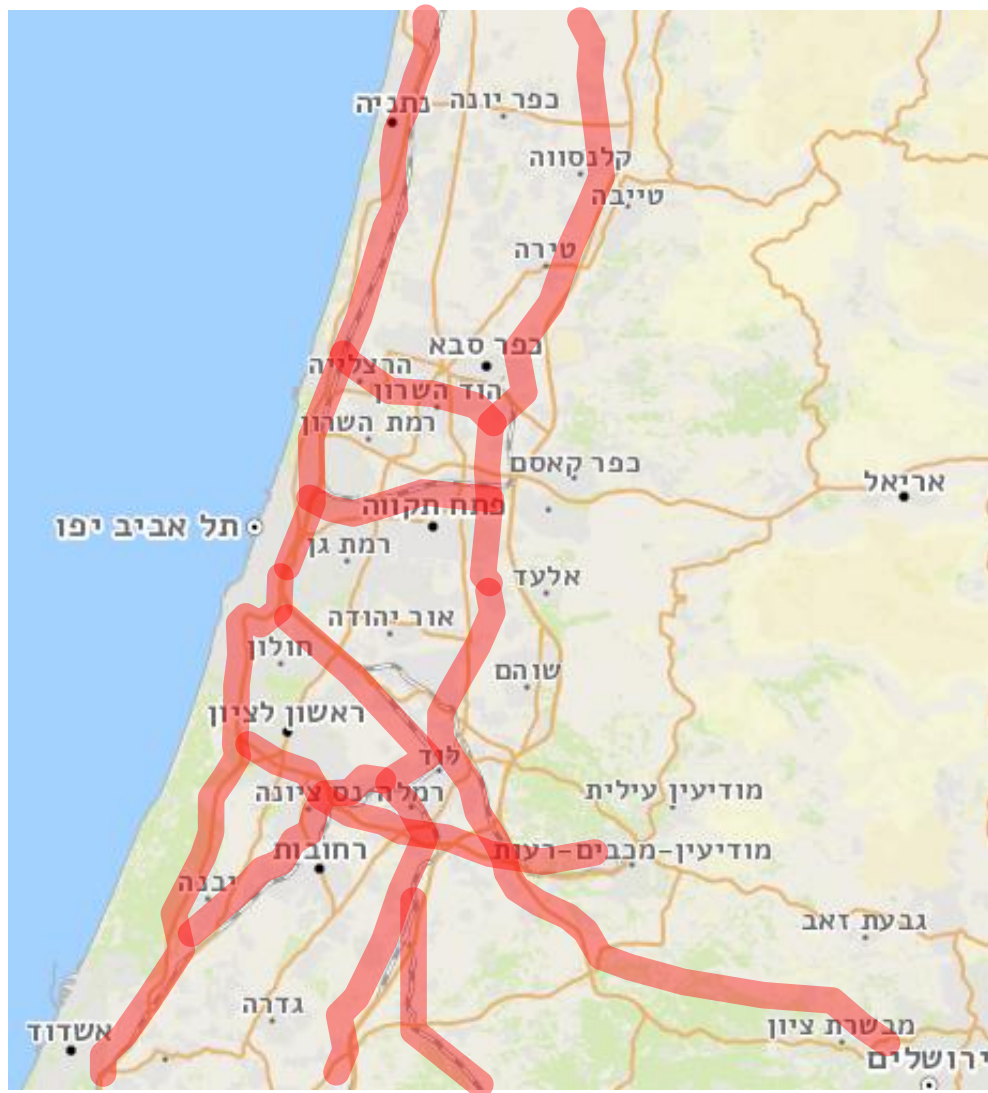
טווח הנזק של זרם תועה רכבת ישראל

המחשת טווח הסיכון מתוואי הרכבת הכבדה

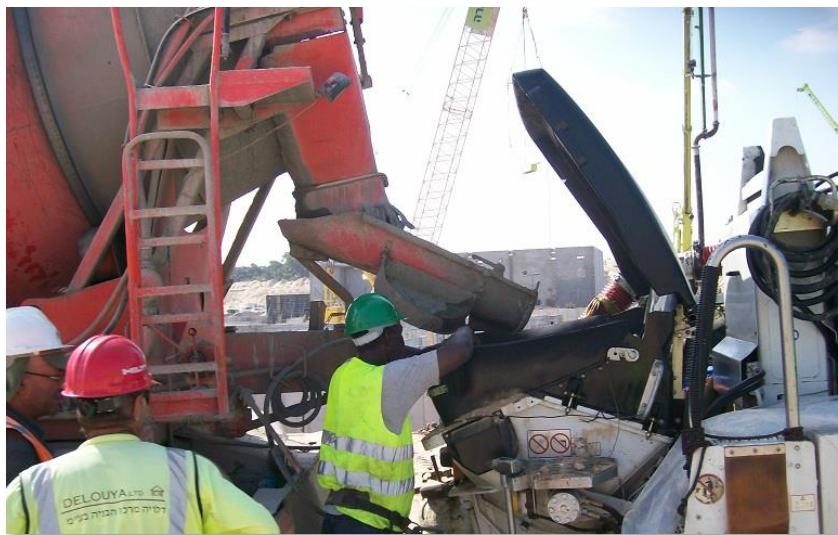
יסודות, כלונסאות, רפסודות, מרתפים:

- מעכבי קורוזיה בתערובת הבטון

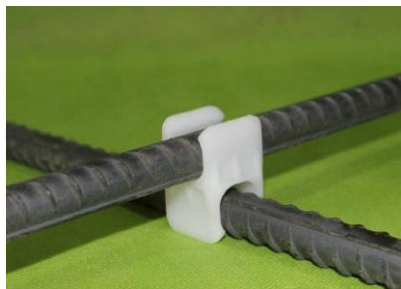
- חיוץ חשמלי של ברזלי הזיון

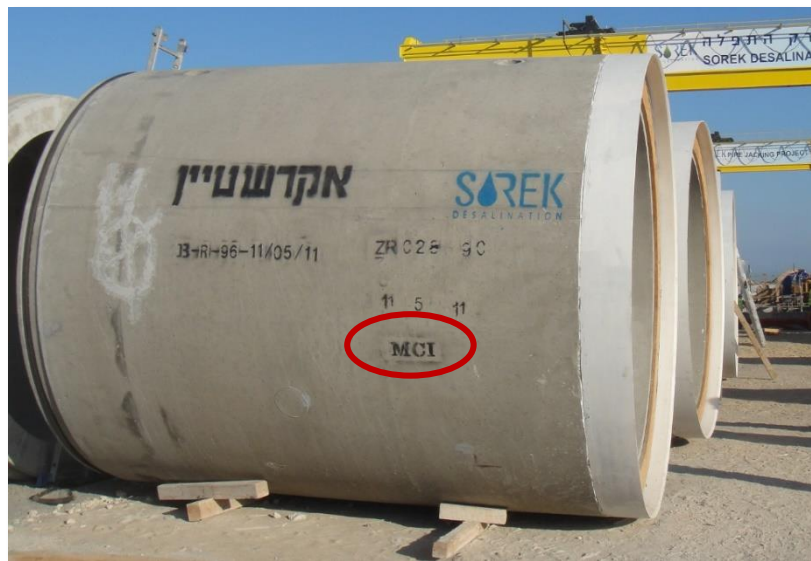
שוחות, תאי בקרה, צנרת בטון מזוין:

- מעכבי קורוזיה בתערובת הבטון
- חיוץ חשמלי בין המקטעים
- חיוץ חשמלי בין ברזלי הזיון

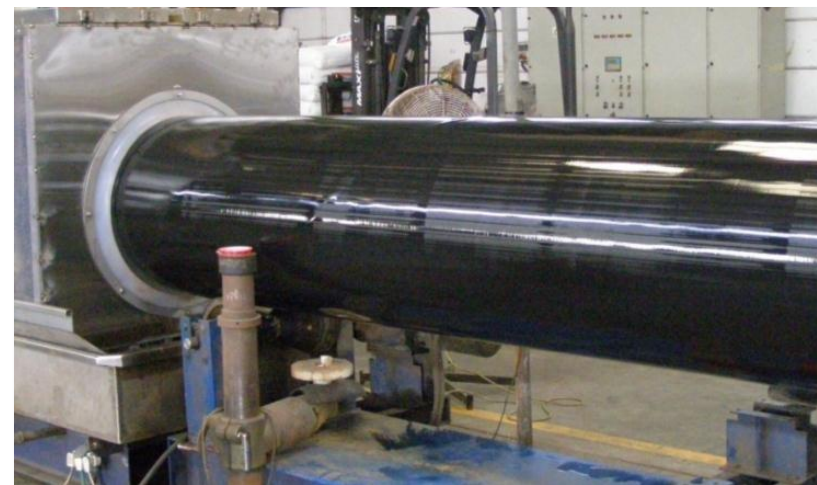
צנרת פלדה:

- מעכבי קורוזיה בציפוי PE
- חיוץ חשמלי בין המקטעים

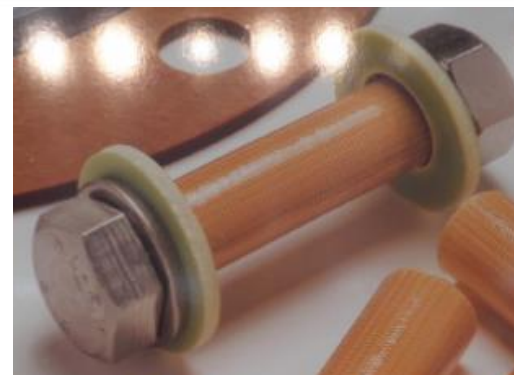
חיוץ חשמלי בין זיון היסודות לפלדה הקונסטרוקטיבית

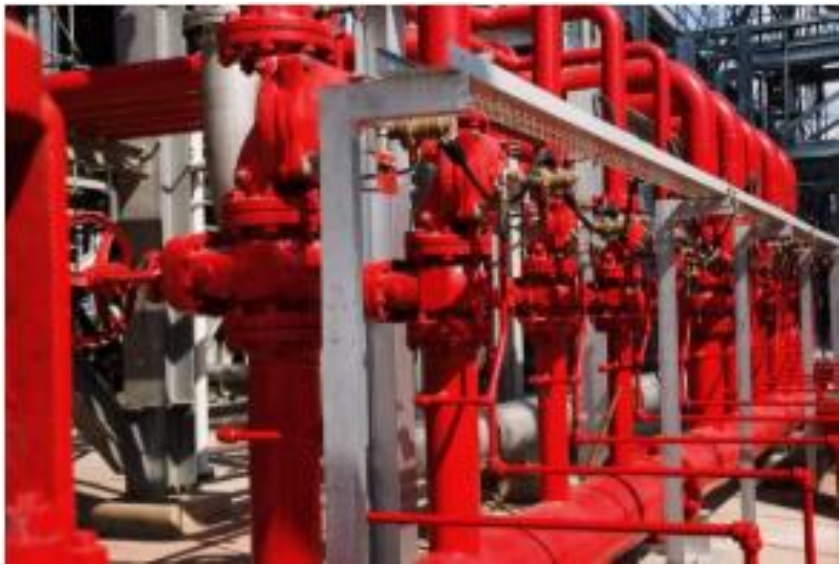
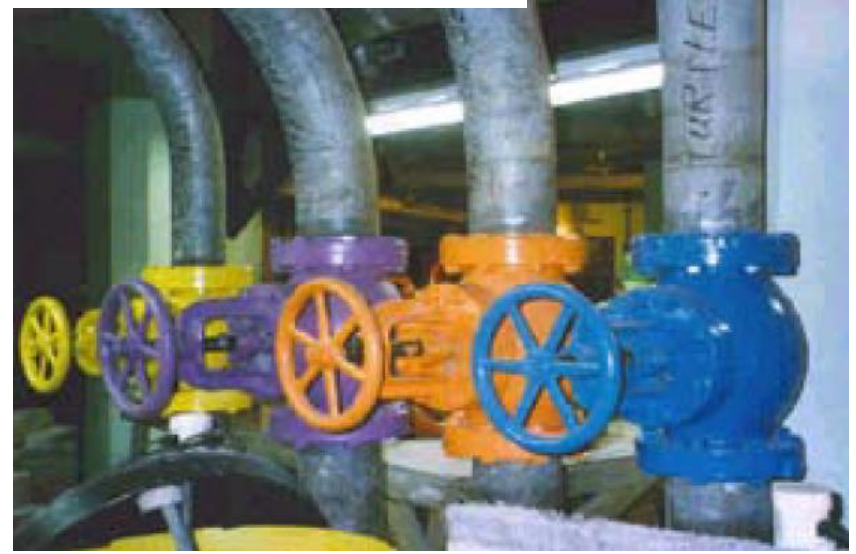
VpCI™ -375 One Coat

VpCI-375 is a unique, water-based acrylic one coat system (primer & topcoat) that successfully provides protection in harsh, outdoor, unsheltered applications. The complex mixture of non-toxic, organic inhibitors offers protection that can compete with most paints and zinc-rich primers.

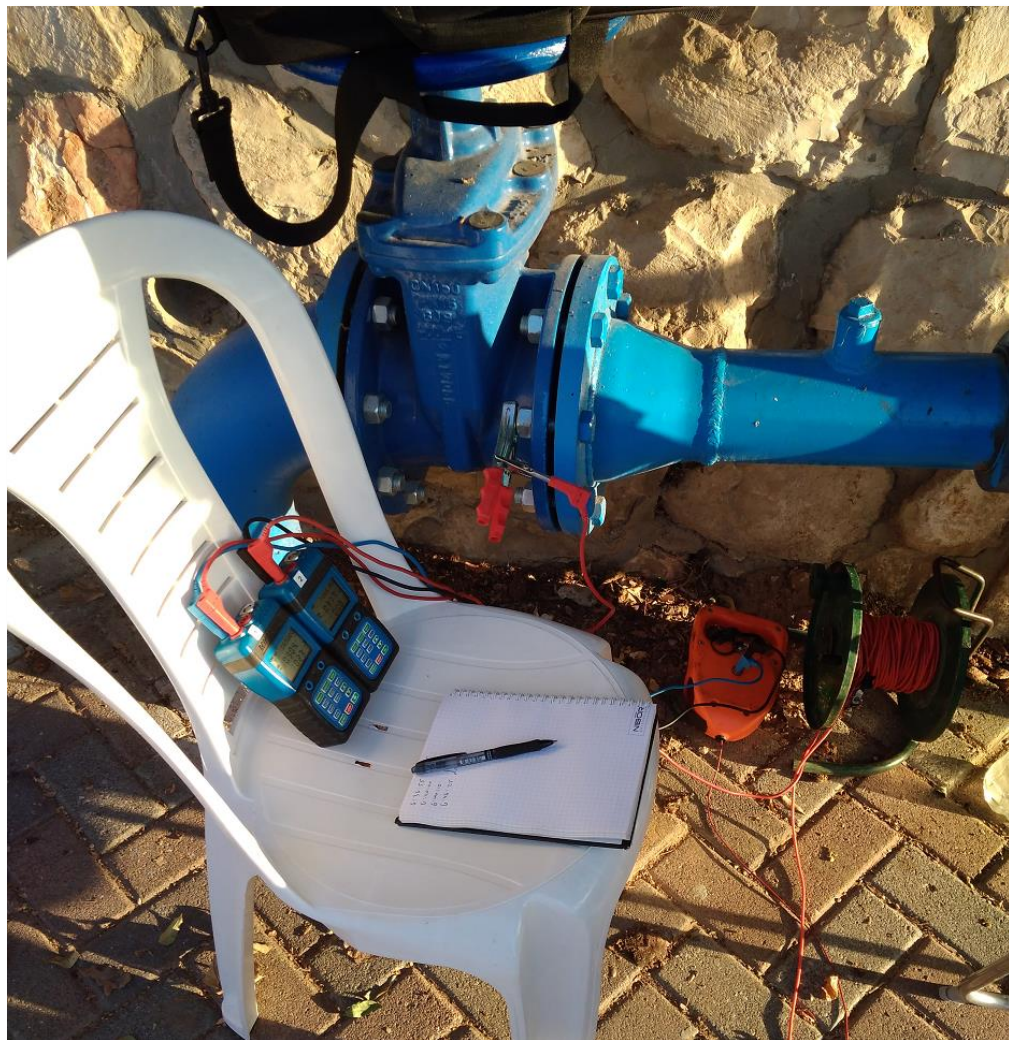
מדידת הפרעות מתח:

- בין פלדת הזיון של היסודות לבין הקרקע
- בין צנרת המים של הבניין לבין הקרקע

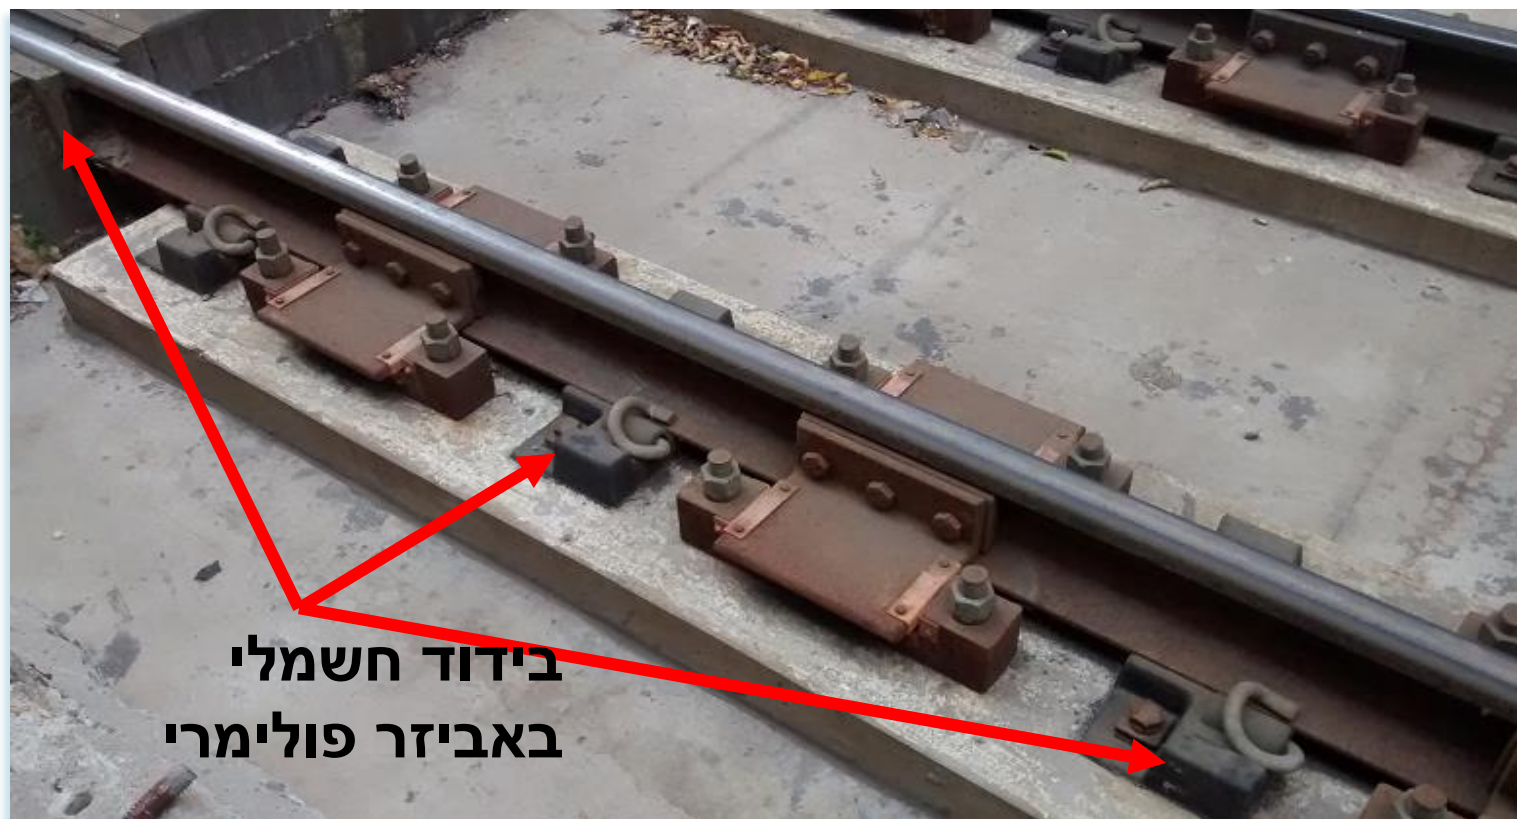
**בידוד חשמלי
באביזר פולימרי**
